МЕЖГОСУДАРСТВЕННЫЙ АВИАЦИОННЫЙ КОМИТЕТ
КОМИССИЯ ПО РАССЛЕДОВАНИЮ АВИАЦИОННЫХ ПРОИСШЕСТВИЙ

ОКОНЧАТЕЛЬНЫЙ ОТЧЕТ
ПО РЕЗУЛЬТАТАМ РАССЛЕДОВАНИЯ АВИАЦИОННОГО ПРОИСШЕСТВИЯ

Вид авиационного происшествия	Авария
Воздушное судно	Вертолет Ми-2
Государственный и регистрационный опознавательные знаки	RA-23709
Владелец	ООО «Уральский завод строительных профилей»
Эксплуатант	ООО «АПК Вектор»
Авиационная администрация	Уральское МТУ Росавиации
Место происшествия	РФ, г. Екатеринбург, п. п. ОКБ № 1, координаты: 56°48,513' с. ш. и 060°33,418' в. д
Дата и время	21.06.2016, в 19:52 местного времени (14:52 UTC), день

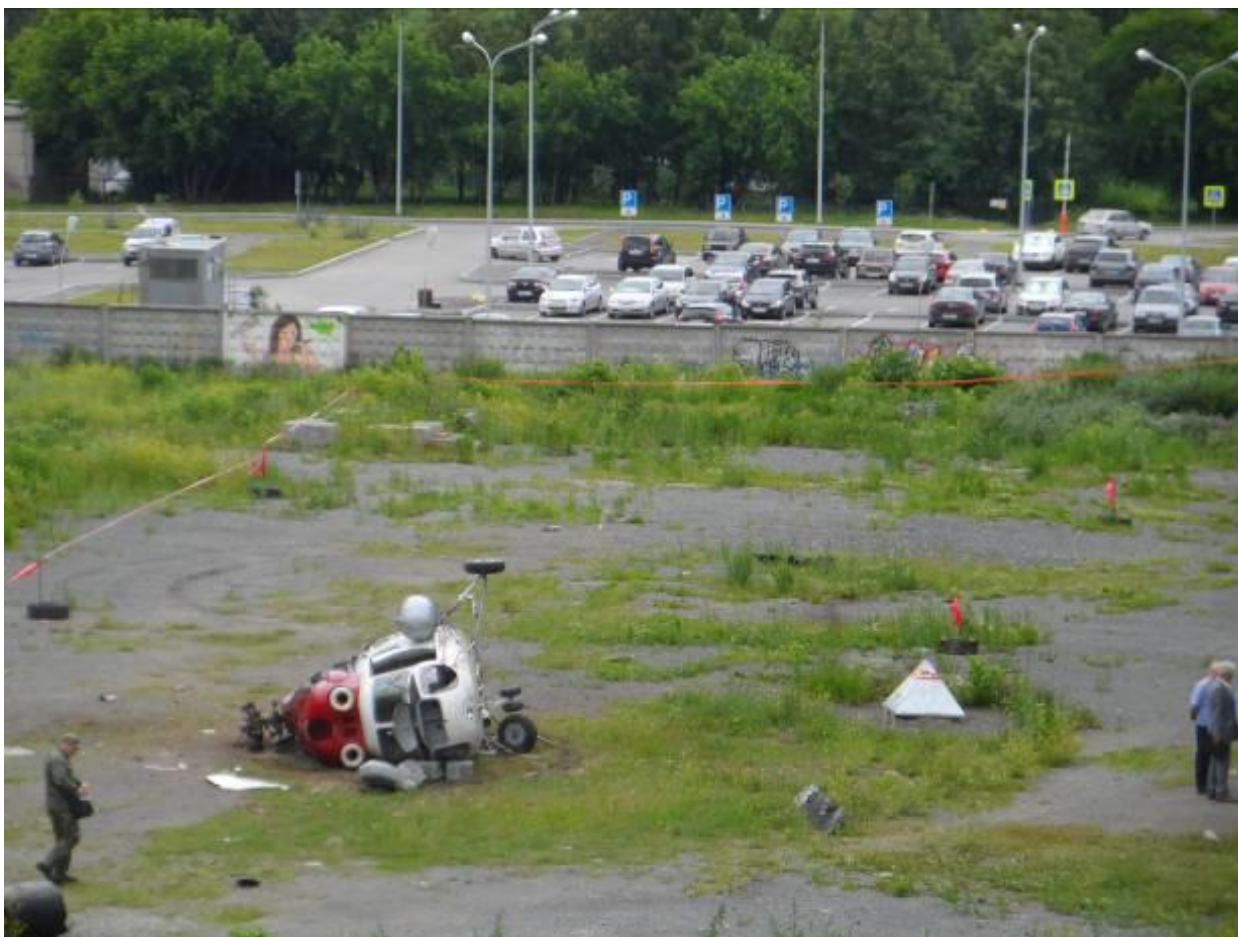
Рис. 1. Вертолет на месте АП

Носовая и центральная части фюзеляжа, включая силовой набор и обшивку, имеют многочисленные вмятины, мелкие (размером не более 20 x 20 мм) пробоины, разрушено остекление пассажирской кабины и кабины пилотов.

Хвостовая балка вместе с концевой балкой полностью отделена от фюзеляжа, имеются многочисленные поперечные деформации, мелкие пробоины, вмятины. Правая половина стабилизатора разрушена, часть лонжерона (длиной около 15 см) осталась неразрушенной; труба, соединяющая две половины стабилизатора, не повреждена; левая половина стабилизатора деформирована, частично порвана перкалевая обшивка, деформирован силовой набор.

Разрушены подкос и полуось правой основной опоры шасси. Амортизатор закреплен в штатных узлах крепления. Разрушены подкосы и амортизатор хвостовой опоры. Хвостовая опора полностью отделена от хвостовой балки.

Хвостовой вал разделен по шлицевому соединению в месте разрушения хвостовой балки. Трубы хвостового вала частично разрушены, имеют следы скручивания и деформации изгиба. Вал частично вырван вместе с подшипниками из опор на хвостовой балке.

Картер хвостового редуктора разделен на две части. Одна часть с ведущей косозубой шестерней, имеющей явные следы ударных нагрузок, осталась на концевой балке. Другая часть редуктора с ведомой косозубой шестерней (имеющей следы таких же нагрузок) осталась на фланце рулевого винта.

Два рычага поворота лопастей НВ разрушены с разделением на две части. Одна из частей (у каждого рычага) прикреплена к фланцу на корпусе осевого шарнира, другая – к тяге автомата перекоса. Третий рычаг имеет следы деформации изгиба и кручения, срезаны все 4 болта его крепления к фланцу на корпусе осевого шарнира. Полностью оборваны и частично разрушены гидродемпферы ВНВ.

Лопастей НВ полностью разрушены, отделены от ВНВ. Комлевые части лопастей частично вырваны из проушин, частично срезаны болты их крепления к проушинам осевых шарниров ВНВ.

Лопастей РВ имеют значительные разрушения сотовых секций со следами от удара о землю.

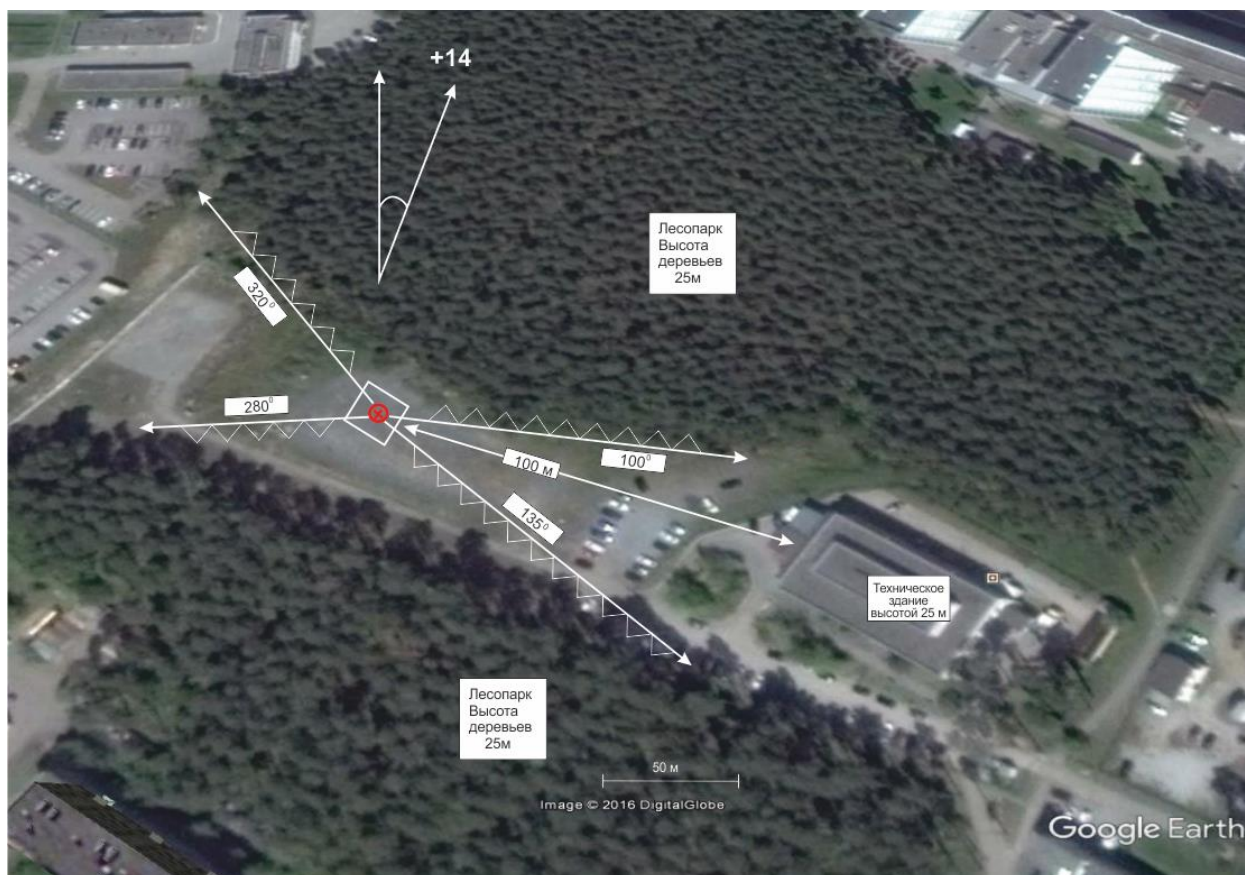
Рис. 4. Карта-схема п. п. ОКБ № 1

С северо-востока и юга посадочная площадка ограничена лесопосадками с высотой деревьев (сосен) до 25 м. Зоны воздушных подходов для захода на посадку ограничены ограничительными пеленгами (см. Рис. 4). На востоке на удалении 100 м от КТП находится техническое здание высотой 25 м.

Посадочная площадка имеет форму прямоугольника размером 15 x 20 м (заявленные в АНПП размеры 15 x 15 м) с грунтовым покрытием, по углам обозначена автомобильными покрышками с красными флажками (Рис. 5, а). Знаки-ориентиры (Рис. 5, б позиция 2) по углам площадки, заявленные в аэронавигационном паспорте, фактически отсутствуют.

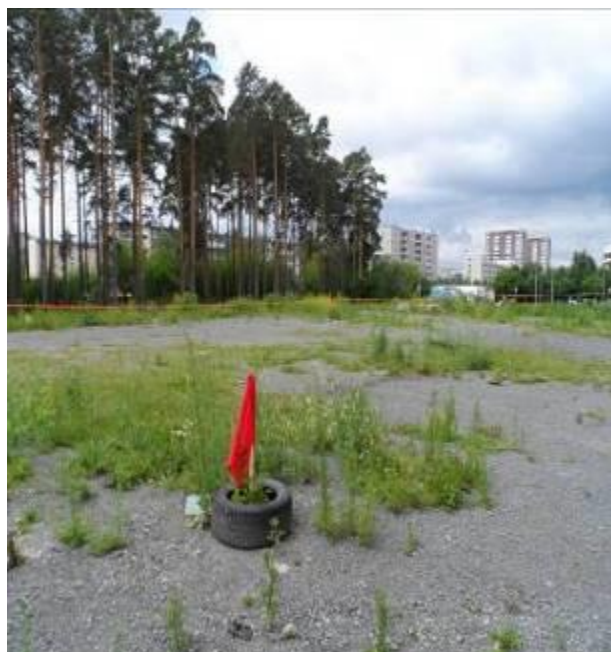
Рис. 5. Маркировка посадочной площадки: а – фактическая; б – заявленная в АНПП

- заявленные АНПП размеры посадочной площадки не соответствуют фактическим;
- расположение посадочной площадки не препятствует безопасному выполнению взлетов и посадок;
- в нарушение п. 34 ФАП-69 на посадочной площадке отсутствуют знаки угловых ориентиров;
- в нарушение п. 37 и приложения 3 ФАП-69 на посадочной площадке ветроуказатель не соответствует размерам, предусмотренным для установки на посадочных площадках, предназначенных для полетов вертолетов;
- в нарушение п. 16 и п. 37 ФАП-69 на посадочной площадке ветроуказатель с севера и северо-востока затенен лесопосадкой, цвет ветроуказателя не контрастирует с окружающей местностью, полотнище имеет значительные разрывы, поворотный механизм заклинен.

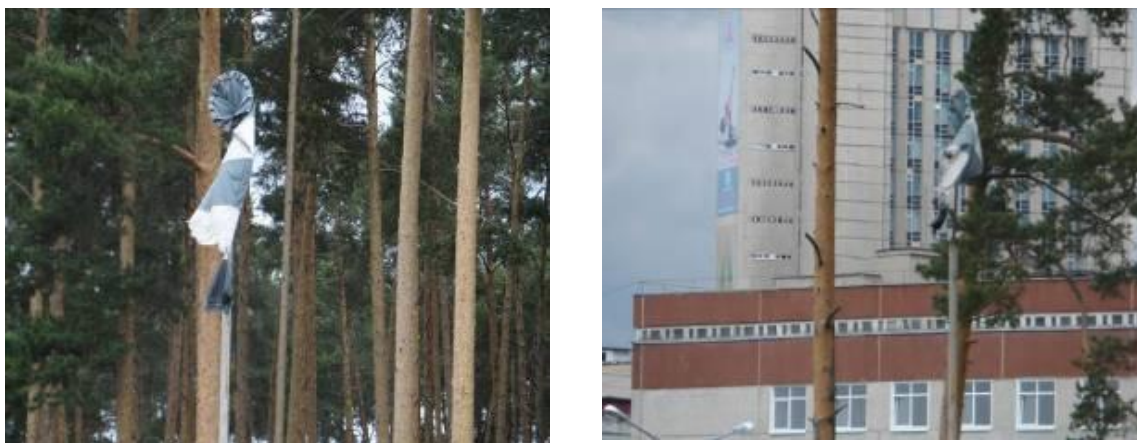
Рис. 7. Ветроуказатель на п. п. ОКБ № 1

На северо-западе, на удалении 35 м от КТП, установлен ветроуказатель. Конус ветроуказателя имеет размеры $1 \times 0.3 \times 0.15$ м ($a \times b \times v$) и поднят над уровнем земли на высоту 10 м. Конус ветроуказателя не соответствует размерам, предусмотренным для установки на посадочных площадках, предназначенных для полетов вертолетов. В соответствии с ФАП-69 размеры конуса должны быть равны $2.4 \times 0.6 \times 0.3$ м (Рис. 6). Конус имеет бело-голубые полосы, полотнище имеет значительные разрывы (Рис. 7), поворотный механизм заклинен. С севера и северо-востока ветроуказатель затенен лесопосадкой.

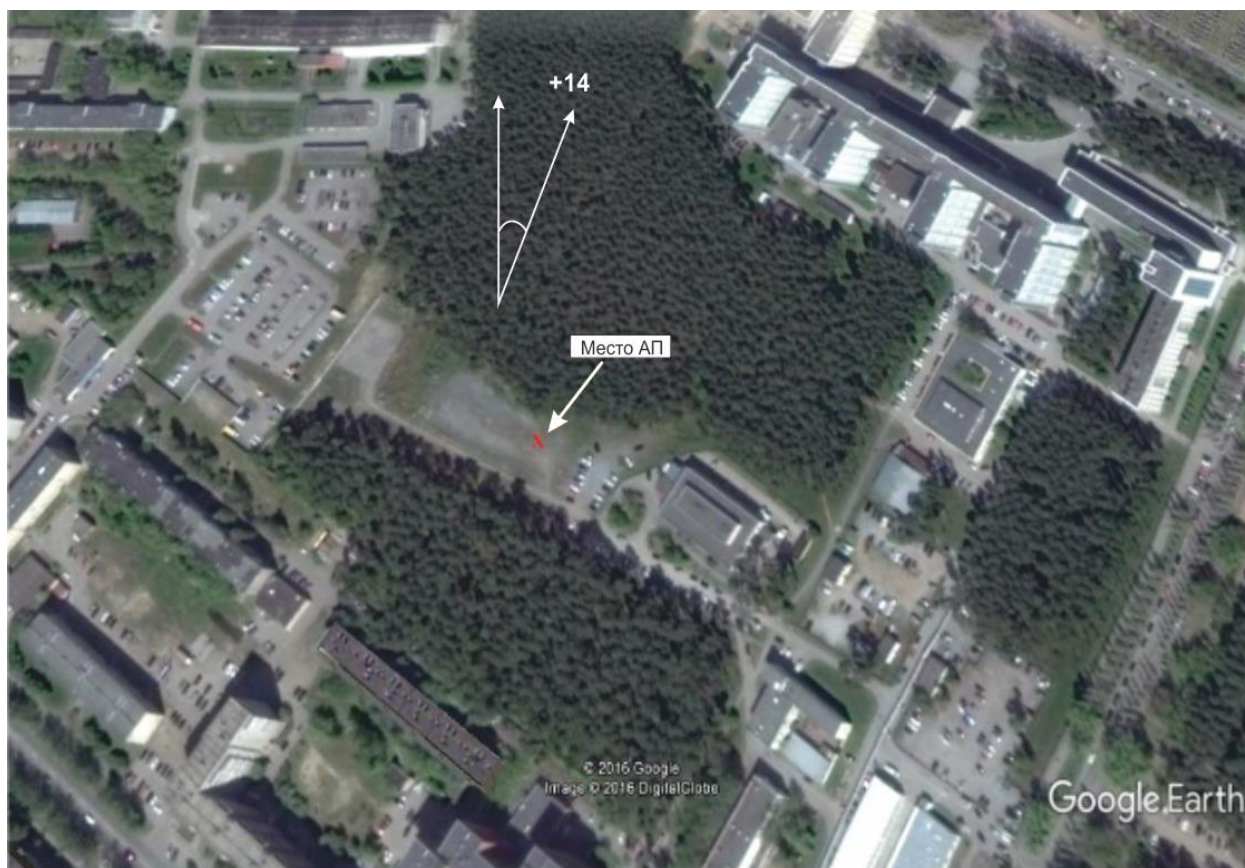
Рис. 8. Место АП

Авария вертолета произошла в 28 м от КТП п. п. ОКБ № 1, расположенной на территории Свердловской областной клинической больницы, в точке с координатами: $56^{\circ}48.513''$ с. ш. и $060^{\circ}33.418''$ в. д., магнитное склонение – $+14^{\circ}$, высота над уровнем моря – 267 м (Рис. 8).

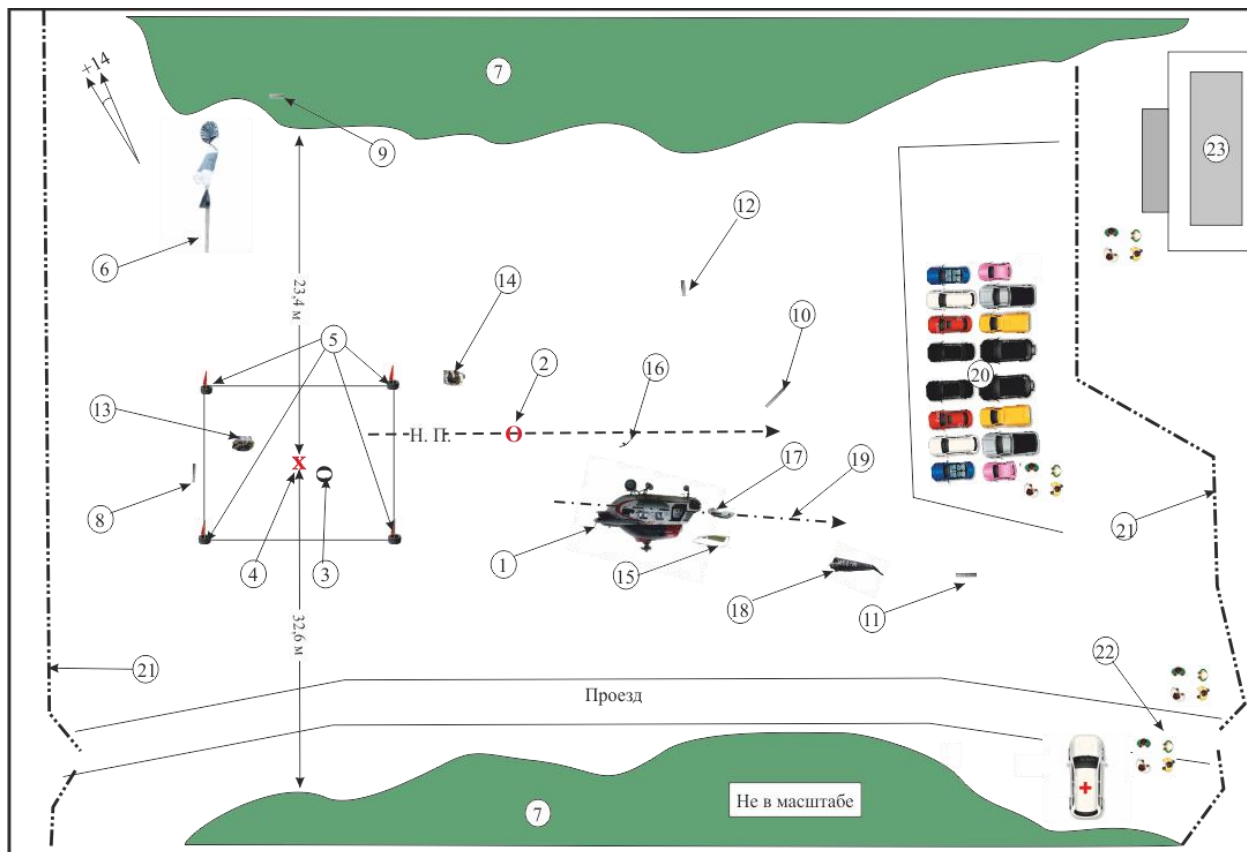
Рис. 9. Кроки места АП

Место АП находится на просеке лесопарковой зоны больницы (Рис. 9). С северо-востока и юга просека ограничена лесопосадками с высотой деревьев (сосен) до 25 м. Наибольшая ширина просеки равна 55.7 м, наименьшая – 49.2 м. На востоке, на удалении 73 м от места АП, находится техническое здание больницы высотой 25 м. Между техническим зданием и местом АП расположена автостоянка. На северо-востоке и юго-западе от КТП п. п. ОКБ № 1 расположены ограждения (заборы) (позиция 21) высотой 1.8 м и 2.2 м.

На Рис. 9 показаны: траектория взлета ($МК = 110^{\circ}$), положение вертолета после АП (позиция 1), продольная ось которого имеет направление 128° (позиция 19).

Расположение наиболее крупных фрагментов ВС приведено в Таблице 1. Мелкие фрагменты разбросаны по площади размером 50 x 70 м.

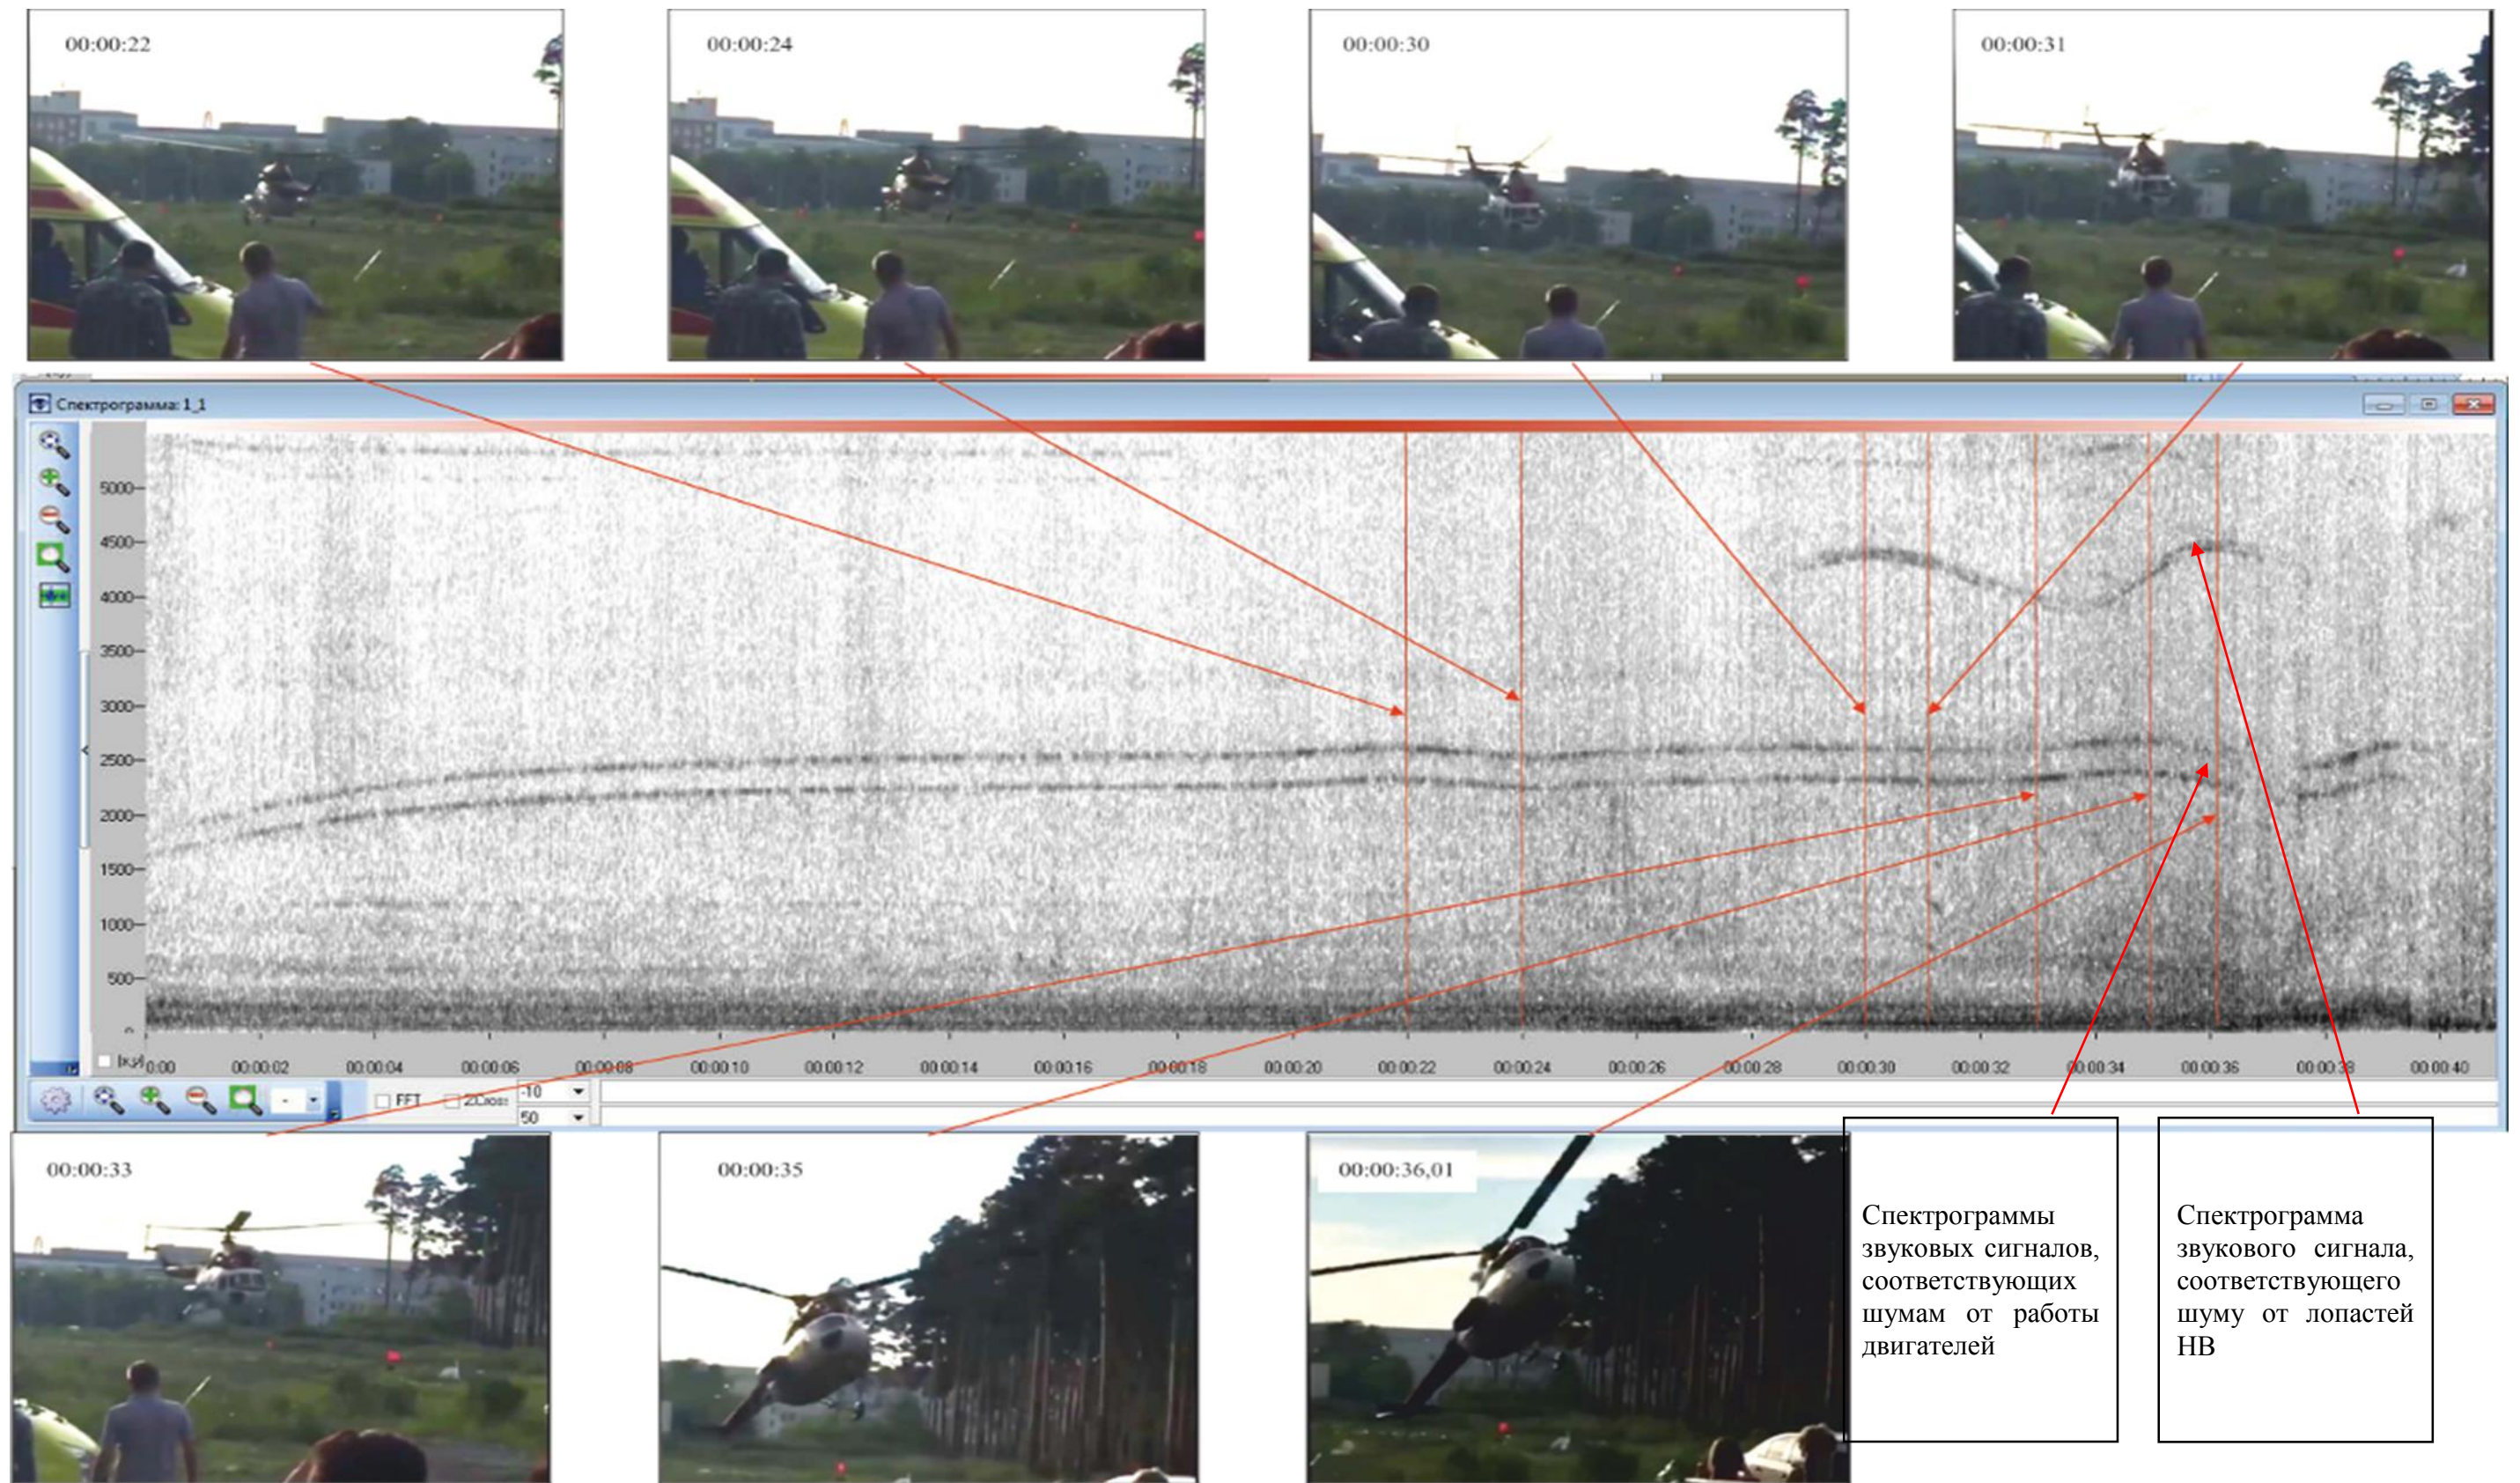
Рис. 10. Спектрограммы звуковых сигналов, соответствующих шумам от работы двигателей, лопастей НВ с раскадровкой любительской видеозаписи

Была выполнена раскадровка видеозаписи с частотой 1 кадр/с, и выделены кадры с характерными моментами выполнения взлета вертолета (Рис. 10, Таблица 2).

Отдельно был выделен звуковой сигнал из видеозаписи и выполнена его спектрограмма. На данной спектрограмме наблюдается изменение частоты звукового сигнала, соответствующего шуму от работы двигателей и несущего винта. Характер частоты звукового сигнала свидетельствует о том, что до столкновения с землей отклонений в работе силовой установки не отмечалось. Отмеченное на спектрограмме падение оборотов НВ вызвано, наиболее вероятно, резкими отклонениями КВС органов управления вертолетом (см. Рис. 10).

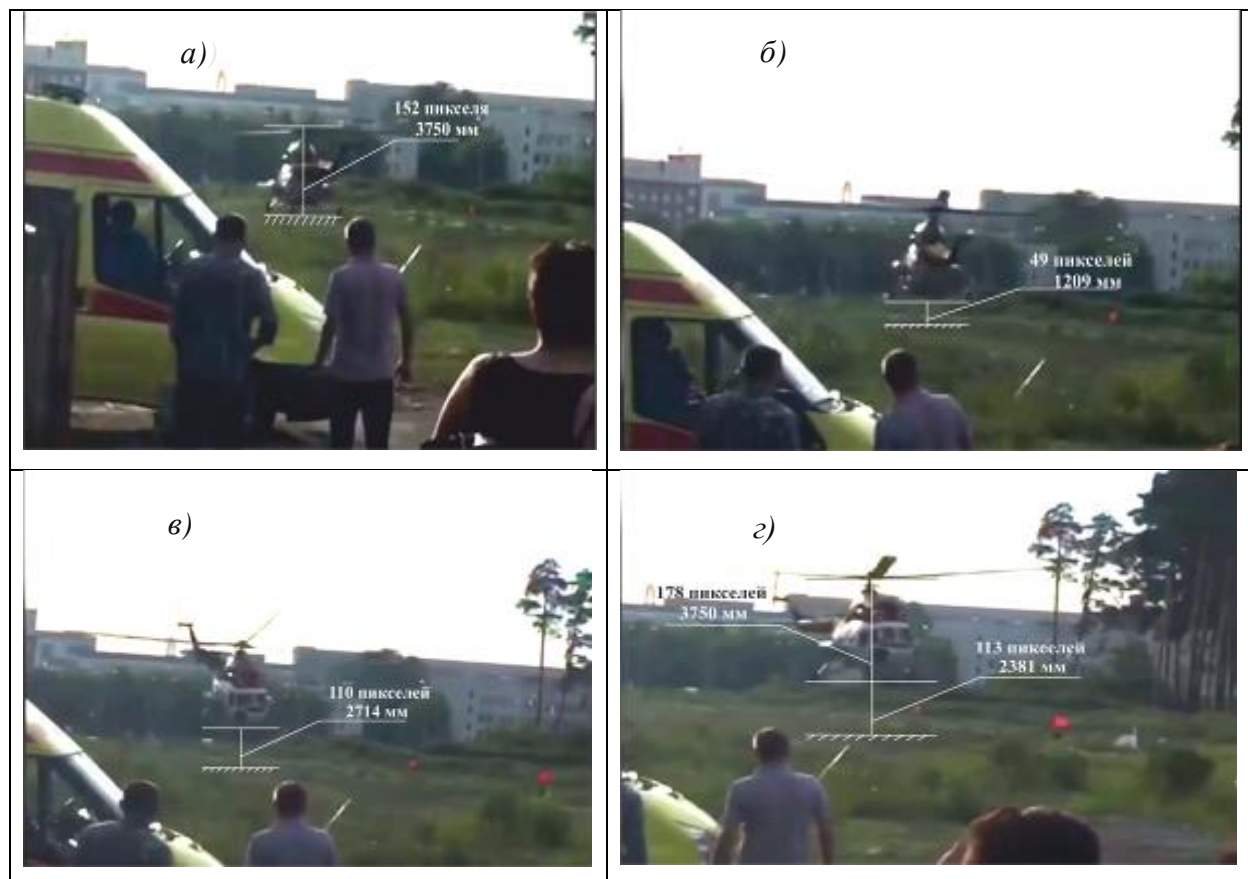
Рис. 11. Результаты расчета высоты вертолета при выполнении взлета

Высота, на которой выполнялся разворот на курс взлета, была также определена по видеозаписи.

Характерные эволюции вертолета в процессе развития особой ситуации	Расчетная высота (в метрах от основных опор шасси)
Начало правого разворота на висении на курс взлета (Рис. 11, а)	не более 1.5
Начало разгона (Рис. 11, б)	не более 3
Угол тангажа вертолета, близкий к нулевому значению (Рис. 11, в)	не более 2
Удар лопастями рулевого винта о землю (Рис. 11, г)	не более 3

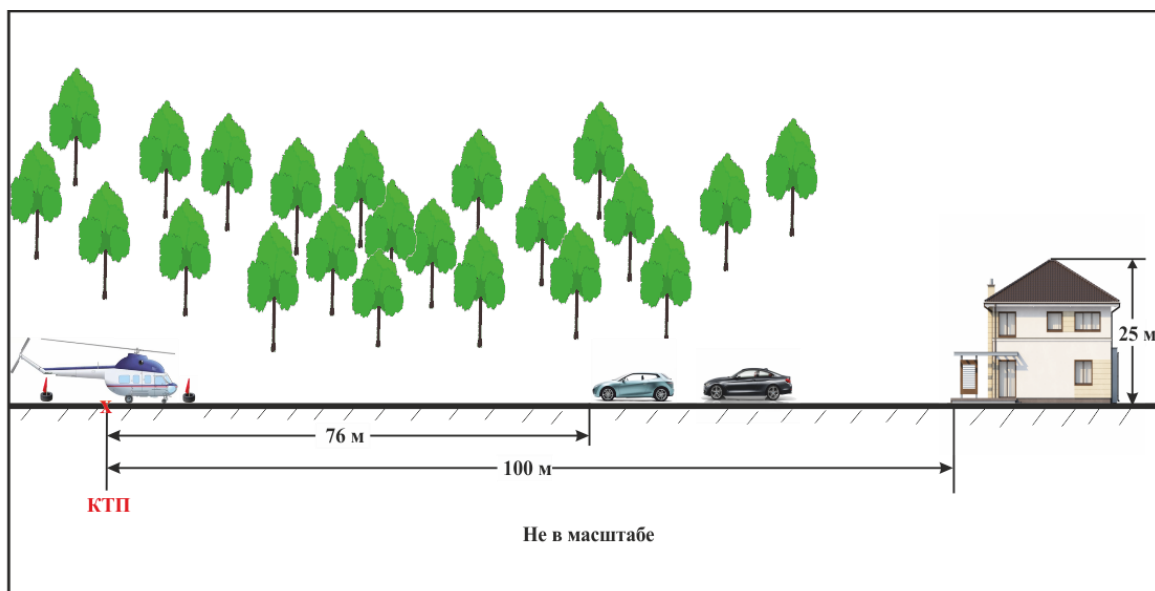
Рис. 13. Расстояния от КТП до препятствий

В РЛЭ вертолета Ми-2, в разделе «Общие эксплуатационные ограничения» п. 2.2.1. (е), определено, что при взлете по-вертолетному с разгоном в зоне влияния земли на участке воздушного подхода (l_1), равного 100 м, тангенс угла наклона условной плоскости ограничения препятствий ($\text{tg}\theta_1$) равен 1/20. Отсюда следует, что высота препятствия (h_1) на расстоянии 100 м должна быть не более $h = l_1 \times \text{tg}\theta_1 = 5$ м.

В силу изложенного безопасность взлета по-вертолетному с разгоном в зоне влияния земли с МК = 110° для вертолета не обеспечивалась.

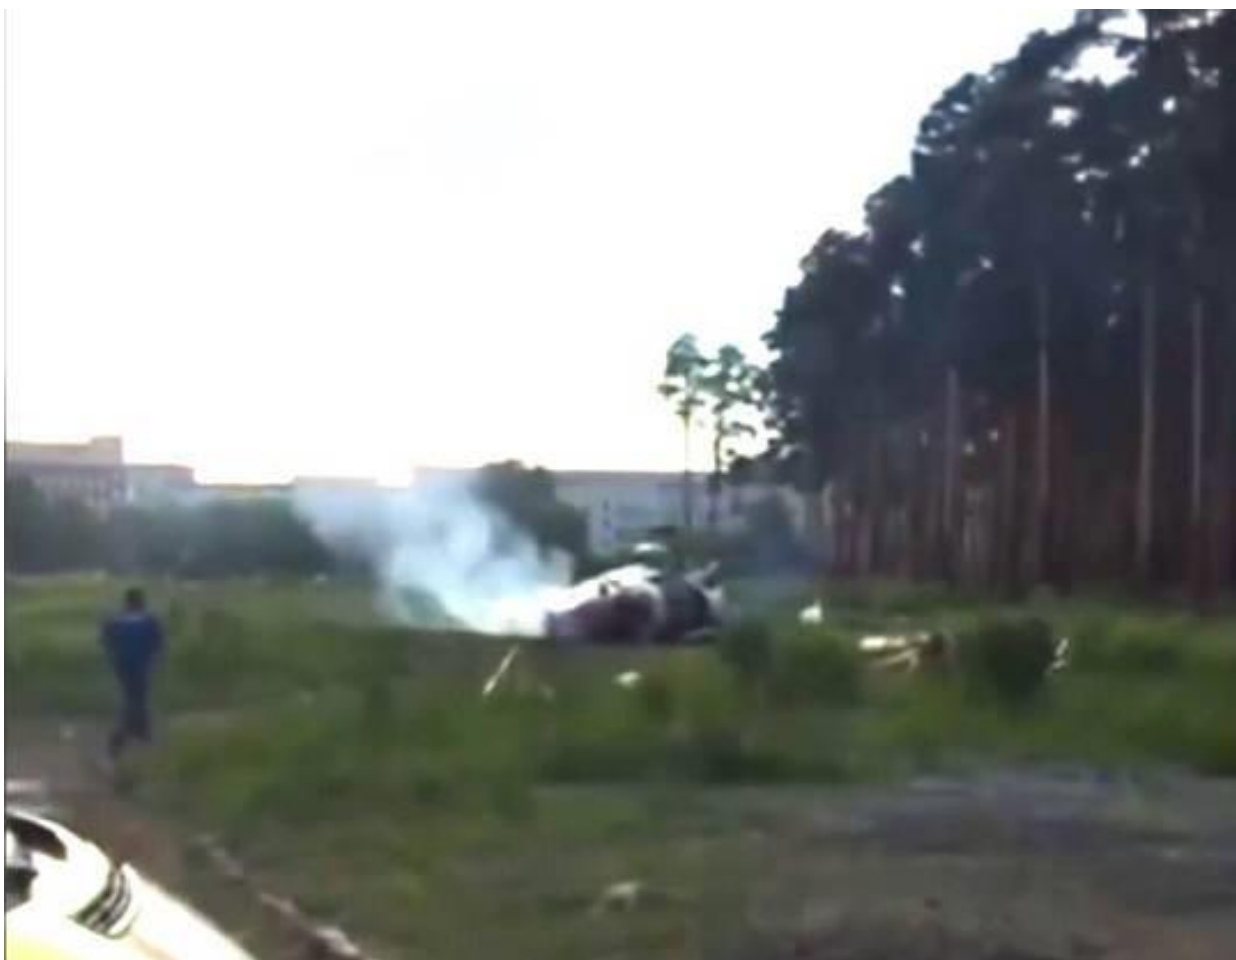
Рис. 14. Через 14 секунд после столкновения

Согласно видеозаписи, в течение 5 с (через 14 с после столкновения вертолета с землей) наблюдается устойчивое перемещение дыма от вертолета вверх и в сторону, противоположную курсу взлета. Характер движения дыма свидетельствует о малой (не более 5 м/с) скорости ветра и его восточном направлении в момент выполнения взлета (Рис. 14). Следовательно, взлет производился со встречно-боковым ветром, что не противоречит требованиям РЛЭ вертолета Ми-2.
